ANÁLISIS DE MUESTRAS METÁLICAS SOMETIDAS DURANTE UN AÑO A LA ATMÓSFERA CORROSIVA DEL TEIDE

Autora: Carmen Arbeloa Llorente

Pamplona, 12 de junio 2020

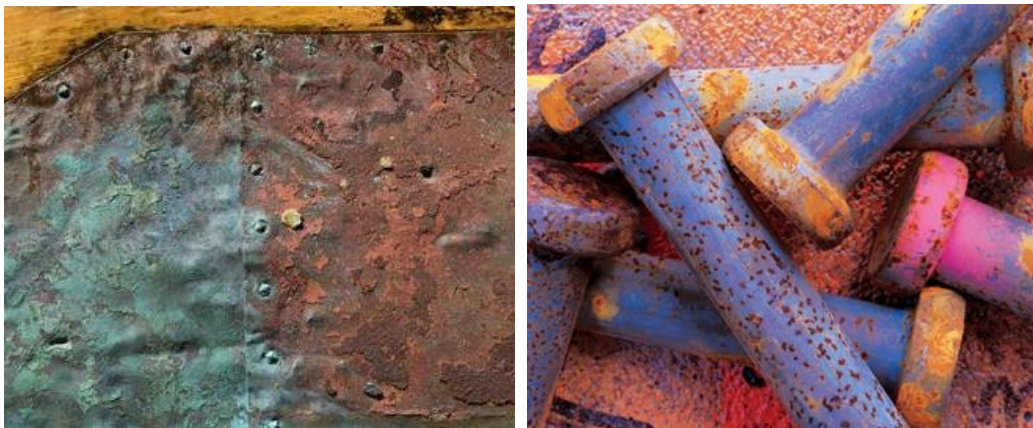
Imágenes 6 y 7. Elementos metálicos que han sufrido corrosión. Fuente: Chemistry World y Production Machining.

En las Imágenes 6 y 7, aparecen dos formas diferentes de corrosión avanzada de metales. En la izquierda (6), se aprecia una chapa metálica de cobre en un estado muy avanzado de corrosión: pérdida y desprendimiento de material en forma de finas láminas, además de presencia de productos de corrosión (de color naranja-rojizo). En la derecha (7), aparece otra forma de corrosión: las mencionadas picaduras. Este fenómeno ocurre comúnmente en aceros y hierro, debilitando su resistencia mecánica y convirtiéndolos en materiales más frágiles.

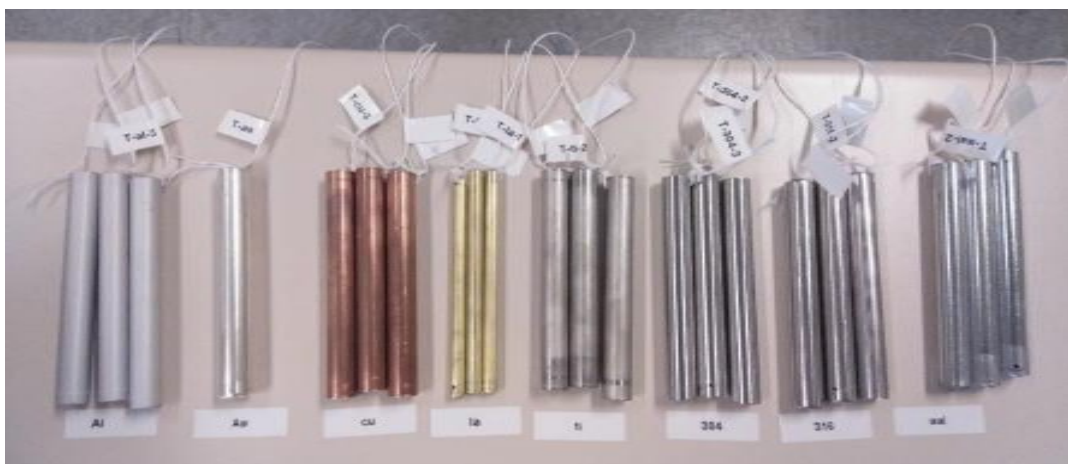
Imagen 22. Muestras metálicas antes de someterse al ensayo Kesternich. TFM Amaia Garacochea Sáenz

En la Imagen 22, aparecen todas las probetas etiquetadas que se emplearon en este ensayo. En orden de aparición en la Imagen, en total fueron: 3 probetas de aluminio anodizado, 1 de plata, 3 de cobre, 3 de latón, 3 de titanio, 3 de acero inoxidable 304, 3 de acero inoxidable A316L y 3 de acero galvanizado. Cada una de estas muestras se colgó de unas barras metálicas con ayuda de hilo (material inerte frente a la corrosión), del que se habla a continuación y con distancia entre ellas.

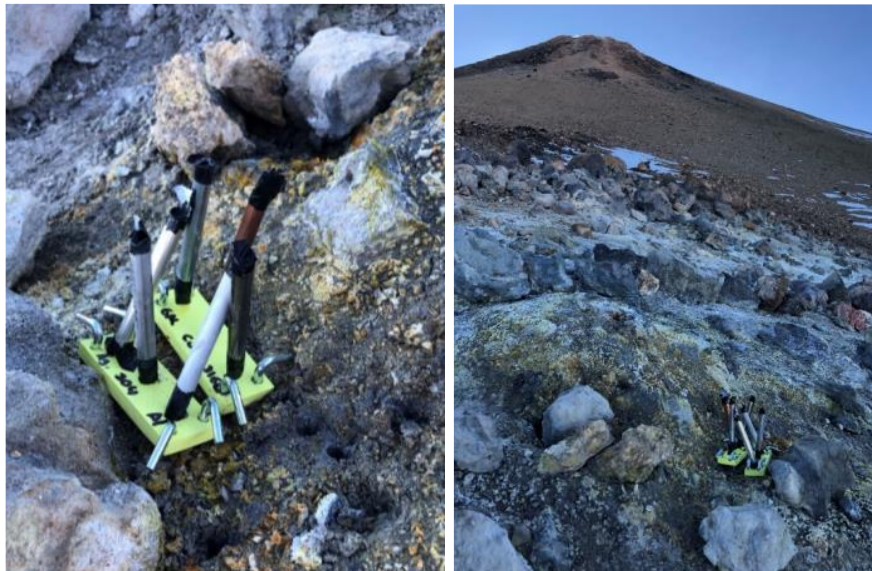
Imágenes 24 y 25. Disposición en el Teide de las muestras a estudiar, 20 de diciembre de 2018. TFM Amaia Garacochea Sáenz.

Se clavaron las piquetas al terrero, cada una identificada y etiquetada. Las muestras estaban inclinadas 15° respecto a la vertical, para seguir el mismo razonamiento que se realizó en el ensayo de laboratorio Kesternich. Esta inclinación se puede ver en la Imagen , con las muestras alternadas, es decir, una muestra con una inclinación de $+15^\circ$ respecto a la vertical, otra muestra con inclinación -15° respecto a la vertical, etc. Se dispusieron de esta manera para favorecer el equilibrio de las piquetas. Además, así se reducía la interacción entre los tubos metálicos.

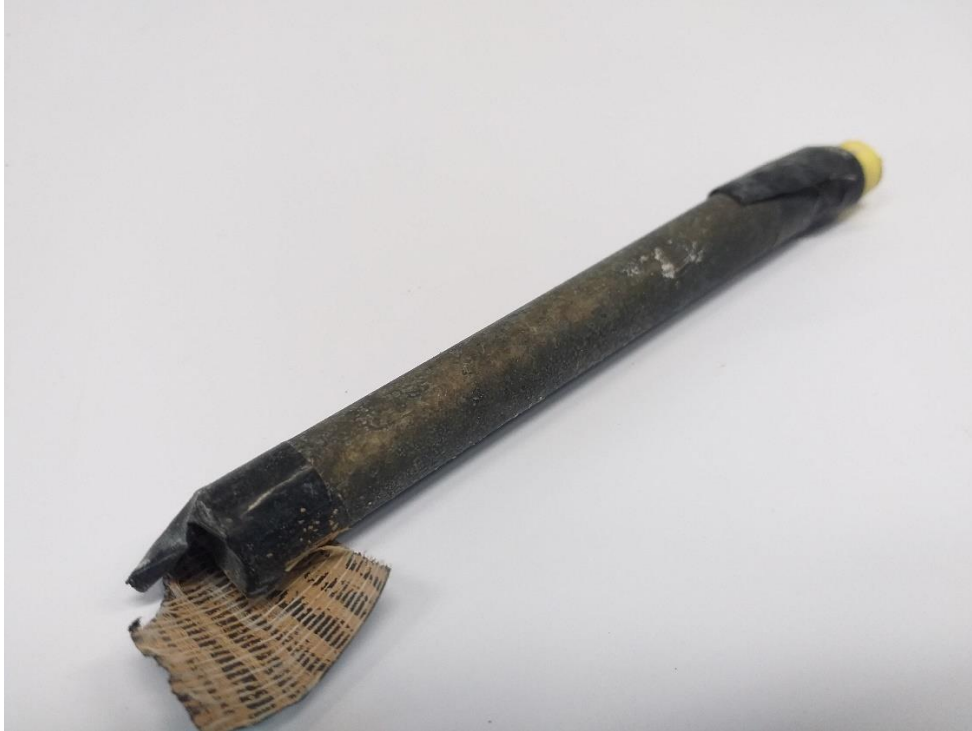
Imagen 28. Muestra acero galvanizado 1.1, estado recibido. Tiempo de exposición: 365 días.

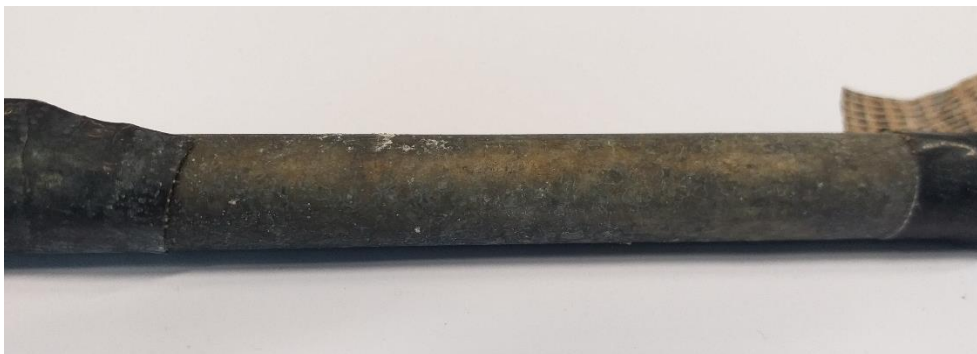
Imagen 29. Muestra acero galvanizado 1.1, estado recibido. Tiempo de exposición: 365 días.

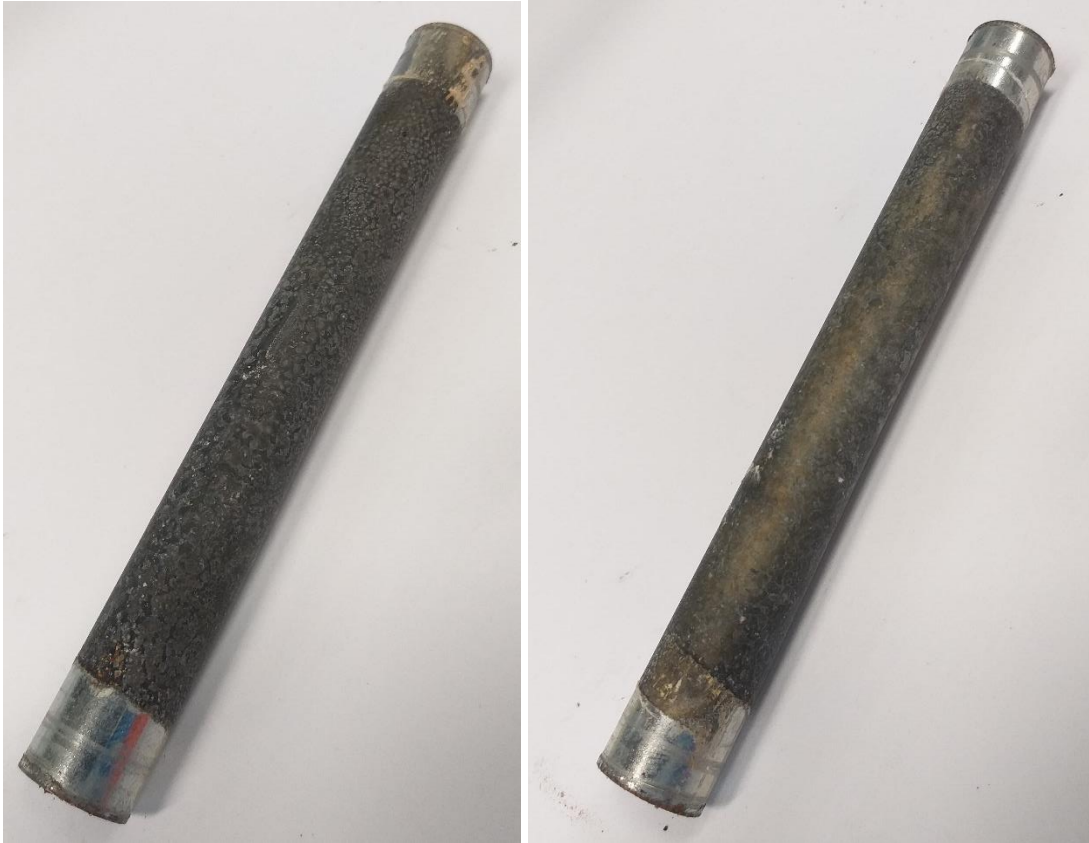
Imágenes 30 y 31. Muestra 1.1: acero galvanizado, estado para medición. Tiempo de exposición: 365 días.

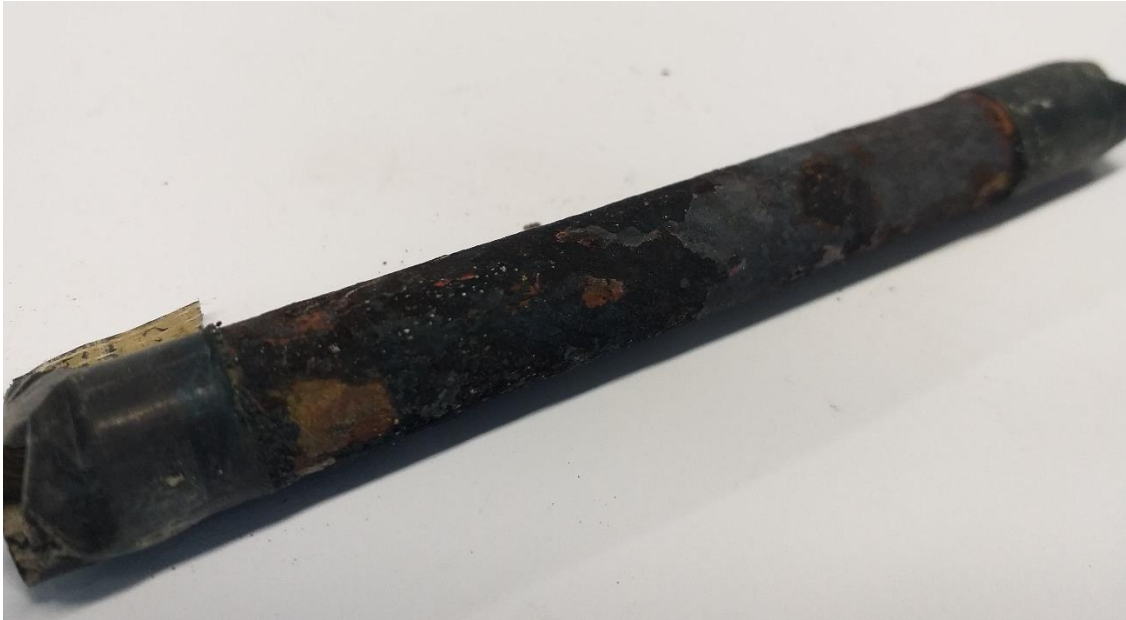
Imagen 32. Muestra 1.2 cobre - vista primera mitad longitudinal, estado recibido. Tiempo de exposición: 365 días.

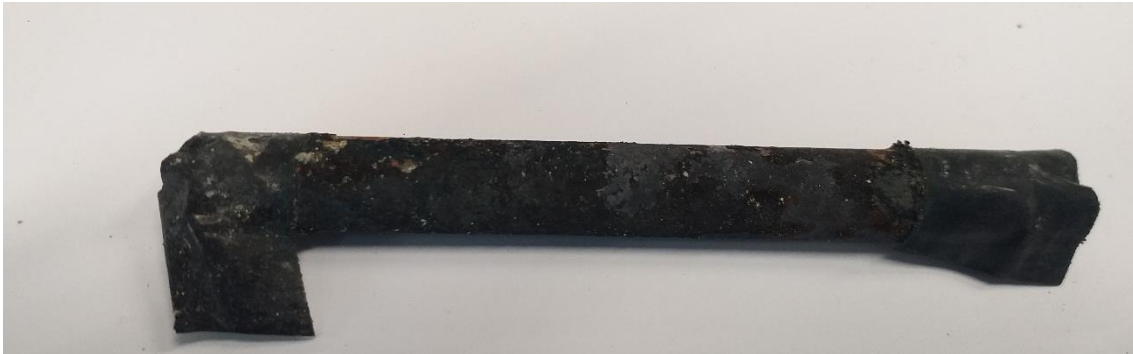
Imagen 33. Muestra 1.2 cobre - vista segunda mitad longitudinal, estado recibido. Tiempo de exposición: 365 días.

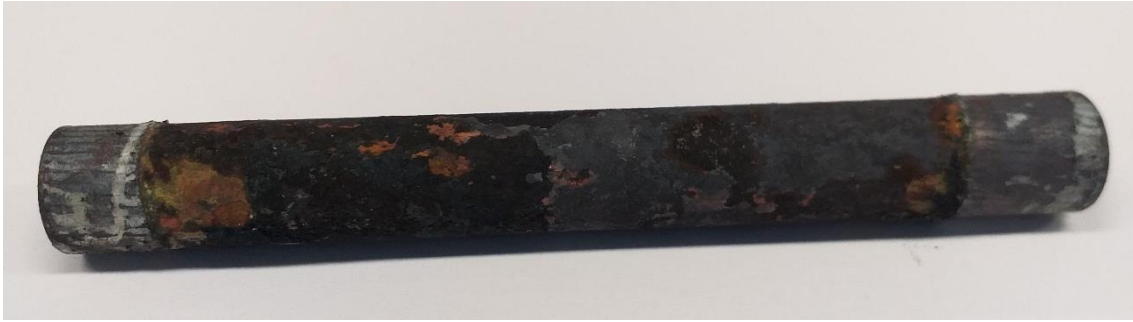
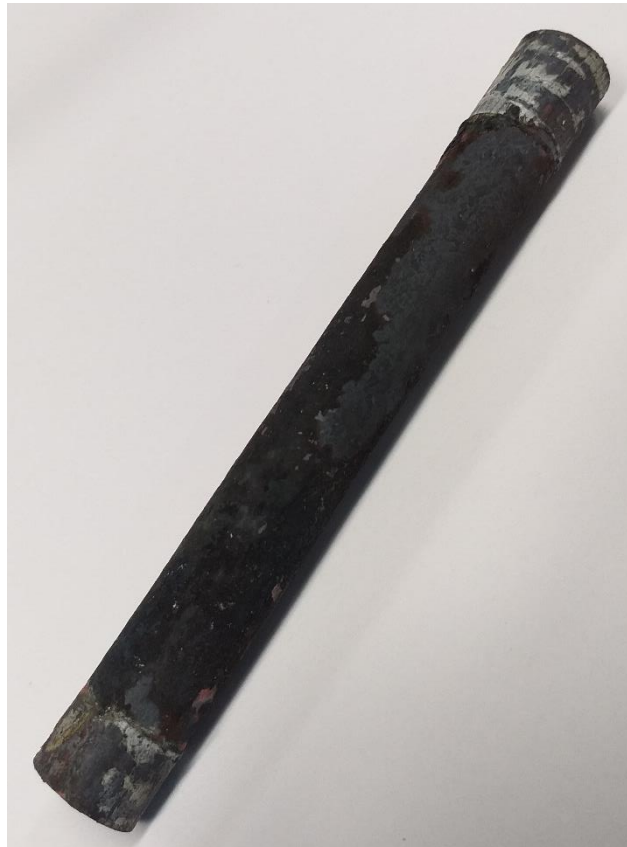
Imágenes 34 y 35. Muestra 1.2 cobre, estado para medición. Tiempo de exposición: 365 días.

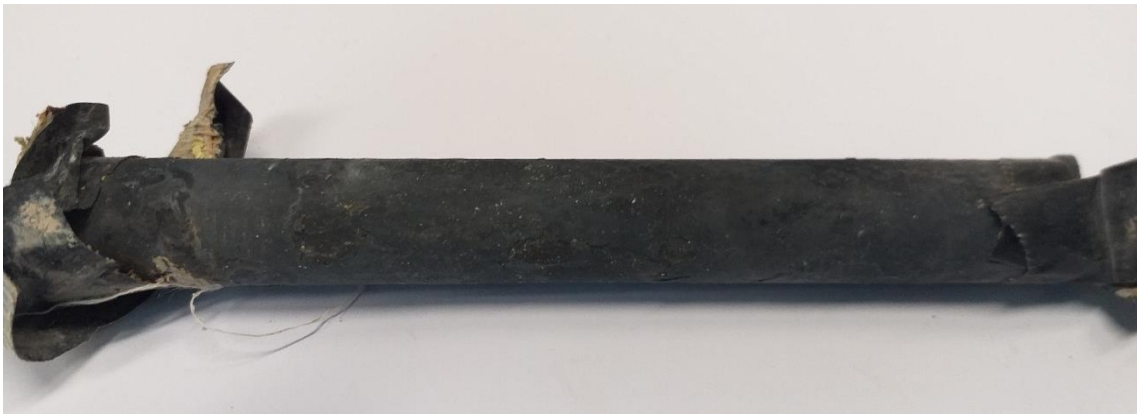
Imagen 36. Muestra 2.1 plata - vista primera mitad longitudinal, estado recibido. Tiempo de exposición: 365 días.

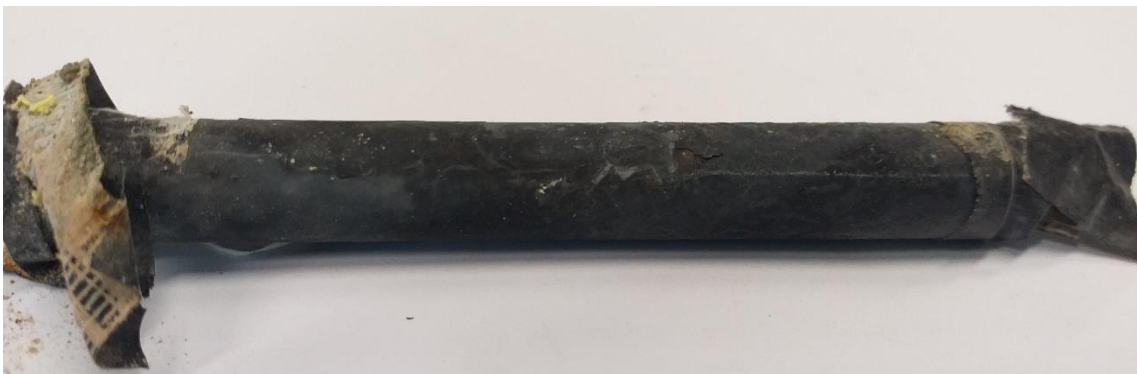
Imagen 37. Muestra 2.1 plata - vista segunda mitad longitudinal, estado recibido. Tiempo de exposición: 365 días.

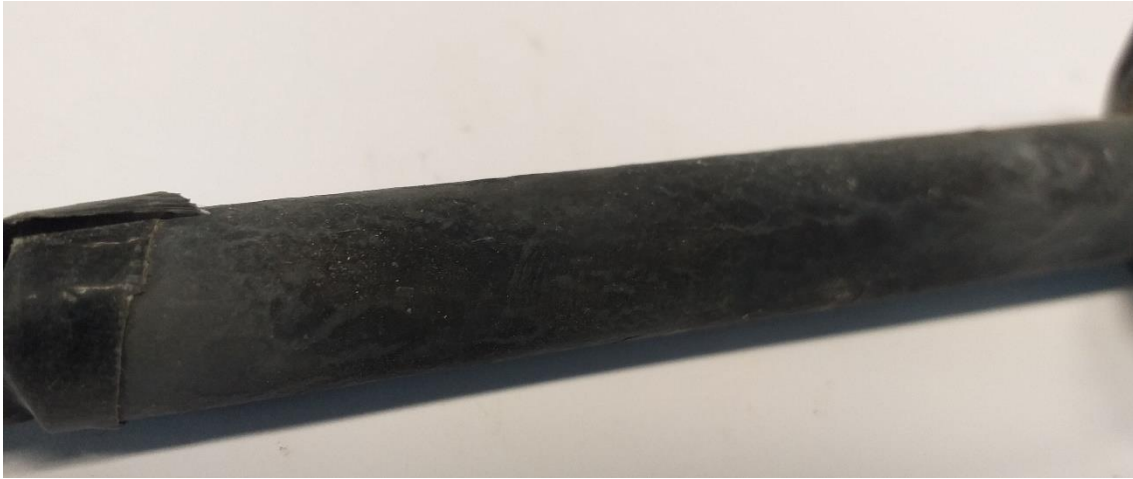
Imagen 38. Detalle superficie rugosa de la muestra 2.1 plata. Tiempo de exposición: 365 días.

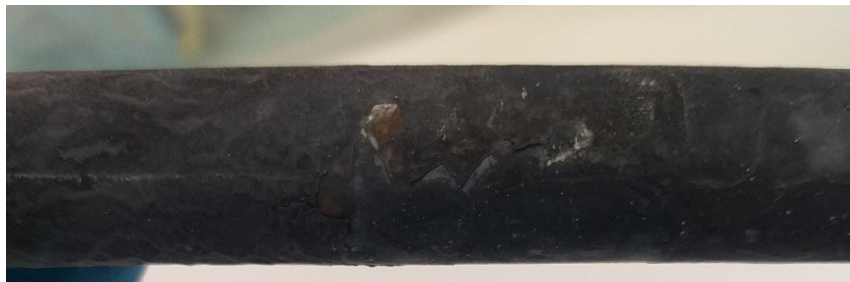
Imagen 39. Detalle superficie escamada de la muestra 2.1 plata. Tiempo de exposición: 365 días.

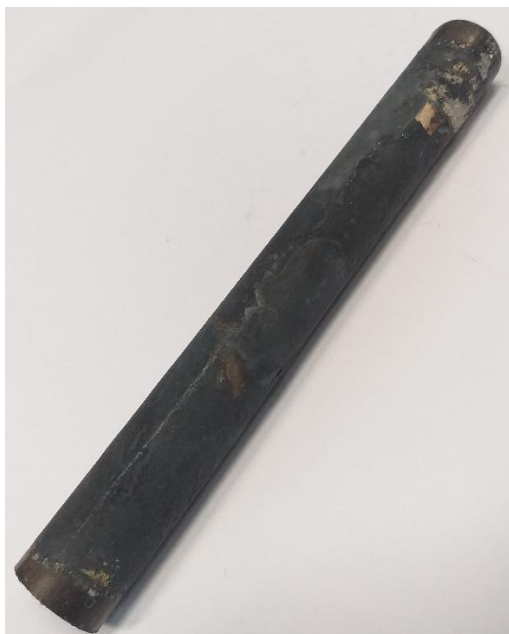
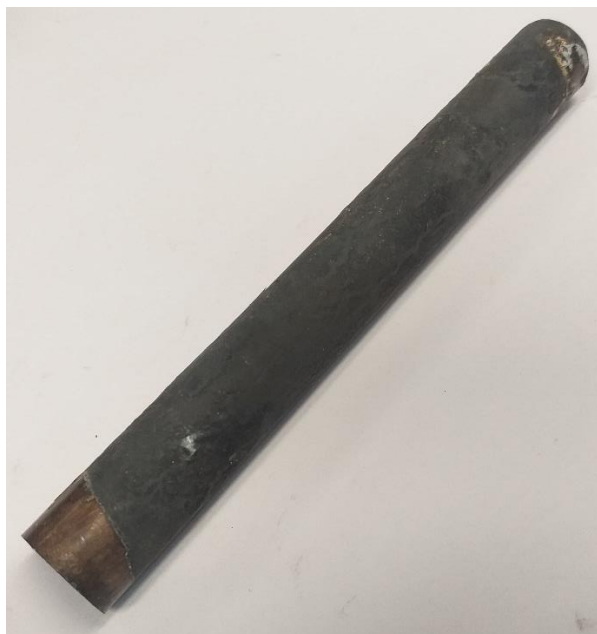
Imágenes 40 y 41. Muestra 2.1 plata, estado para medición. Tiempo de exposición: 365 días.

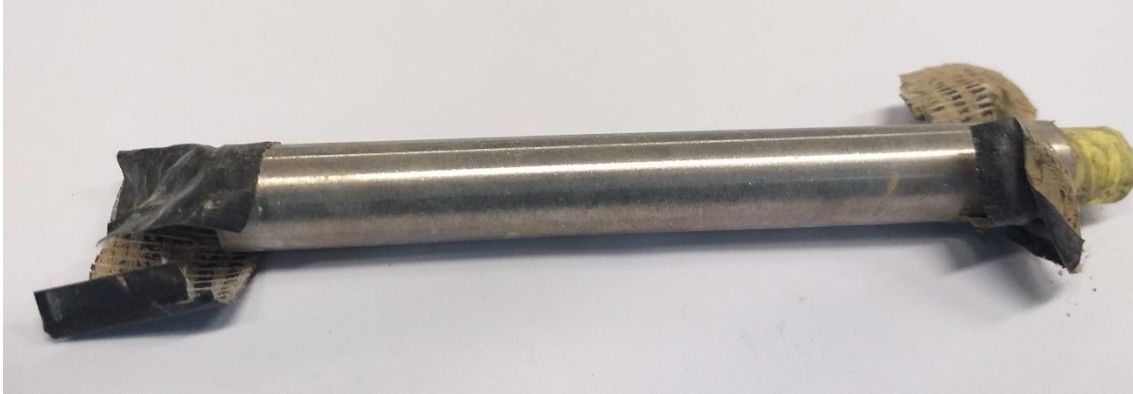
Imagen 42. Muestra 2.2 acero inoxidable A304 - vista primera mitad longitudinal, estado recibido. Tiempo de exposición: 365 días.

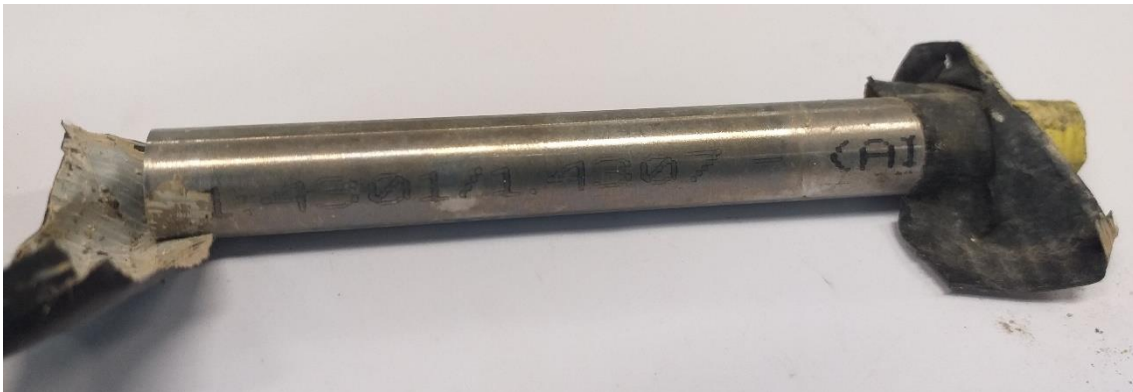
Imagen 43. Muestra 2.2 acero inoxidable A304- vista segunda mitad longitudinal, estado recibido. Tiempo de exposición: 365 días.

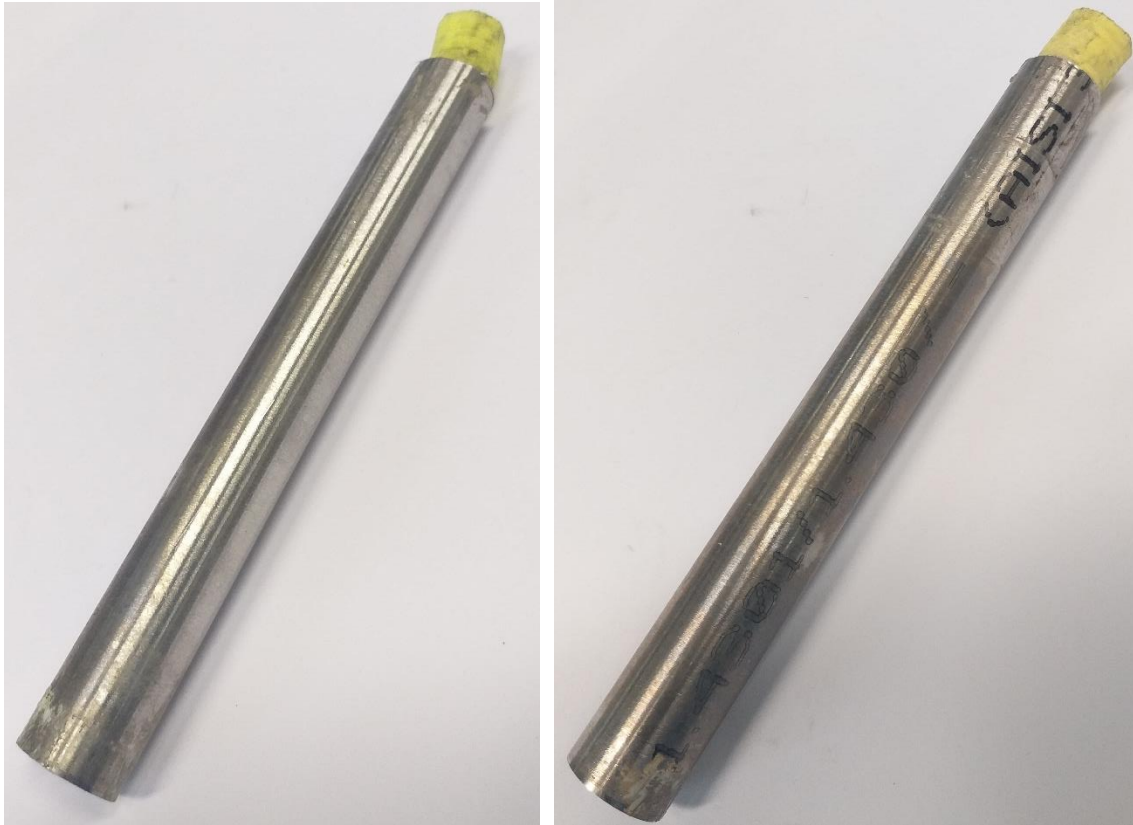
Imágenes 44 y 45. Muestra 2.2 acero inoxidable A304, estado para medición. Tiempo de exposición: 365 días.

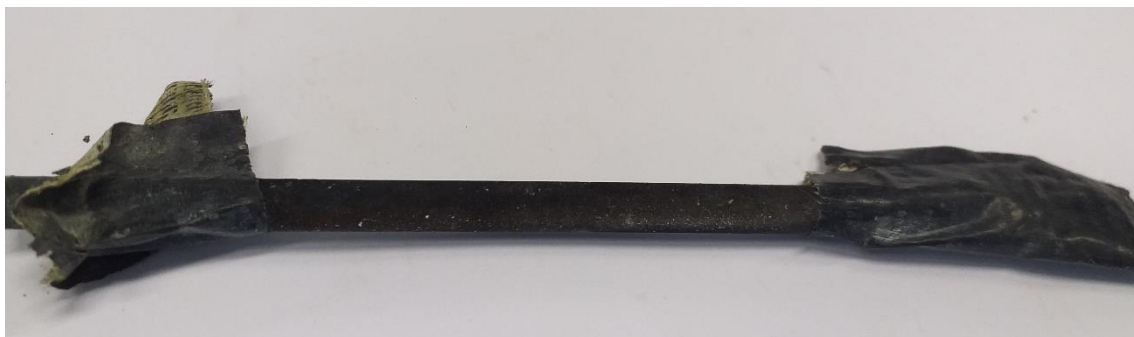
Imagen 46. Muestra 2.3 latón, estado recibido. Tiempo de exposición: 280 días.

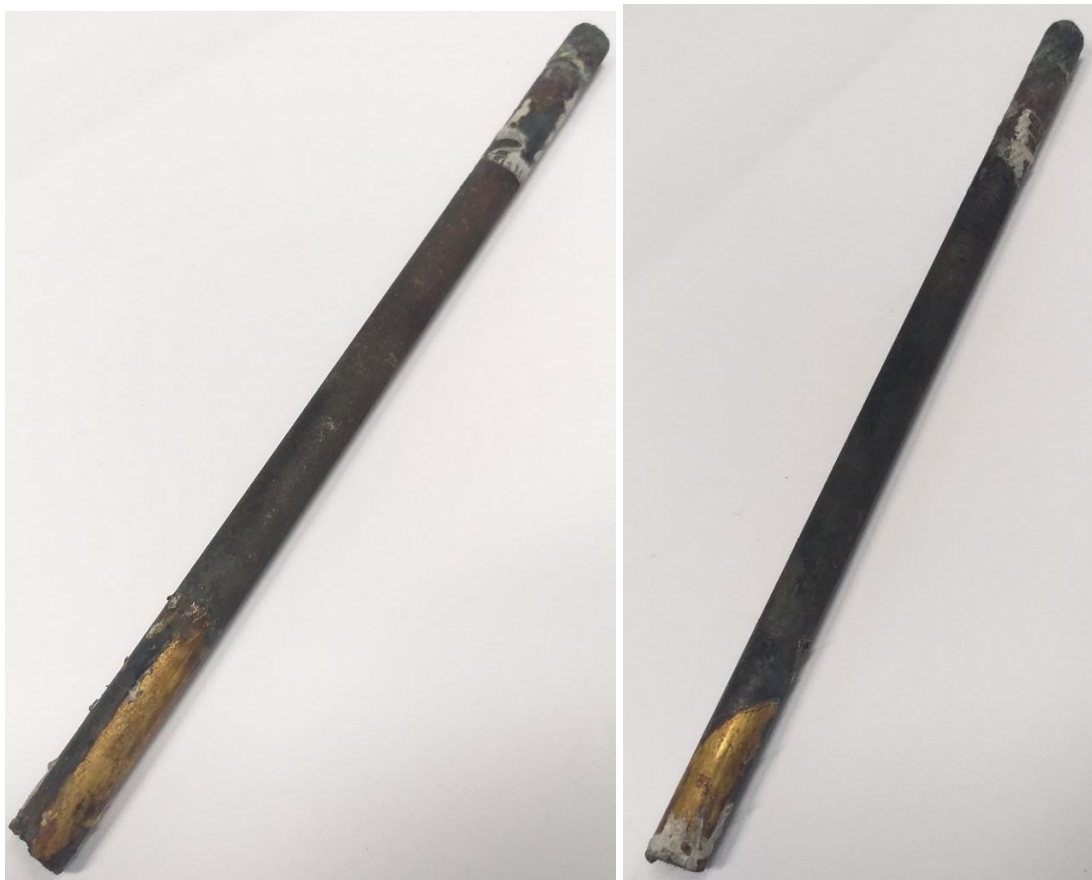
Imágenes 47 y 48. Muestra 2.3 latón, estado para medición. Tiempo de exposición: 280 días.

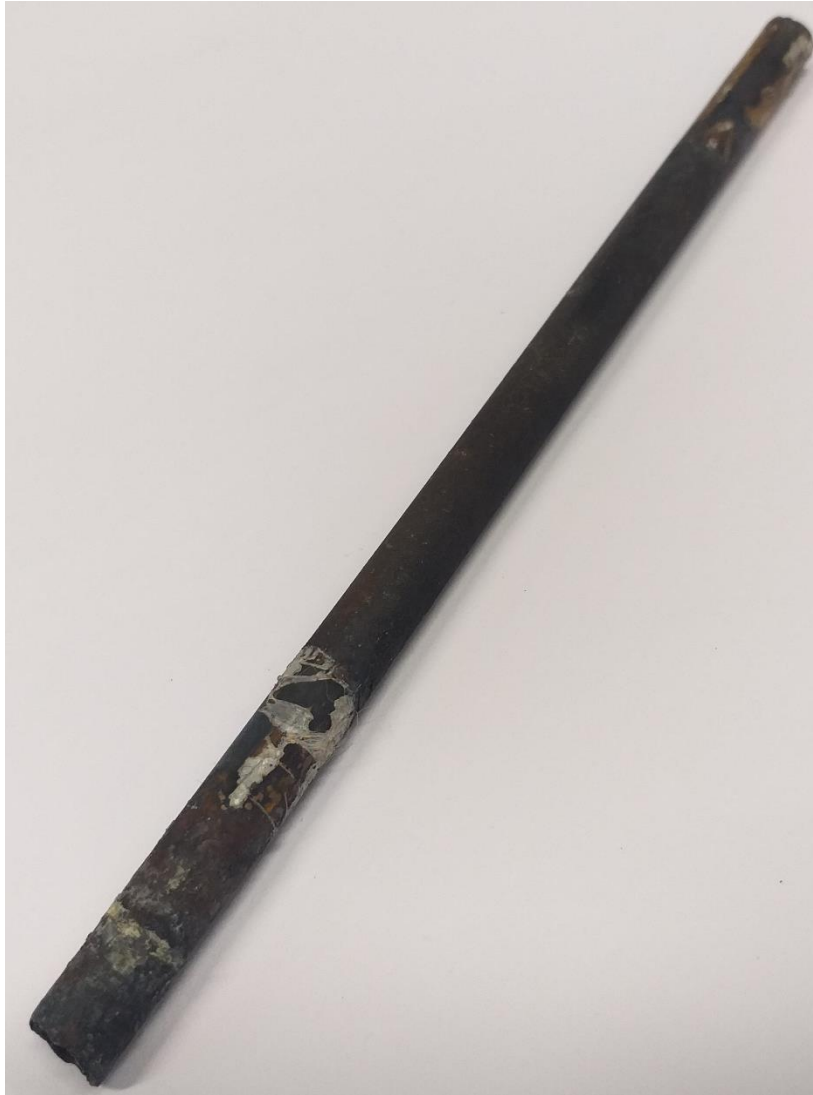
Imagen 49. Muestra 2.3 latón, extremo más afectado. Tiempo de exposición: 280 días.

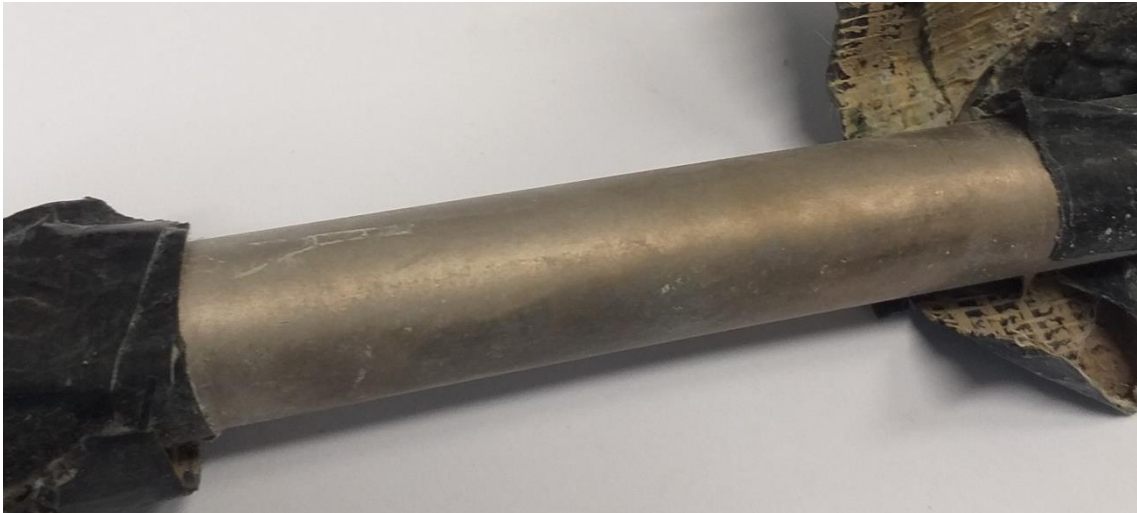
Imagen 50. Muestra 3.1. acero inoxidable A316L, estado recibido. Tiempo de exposición: 365 días.

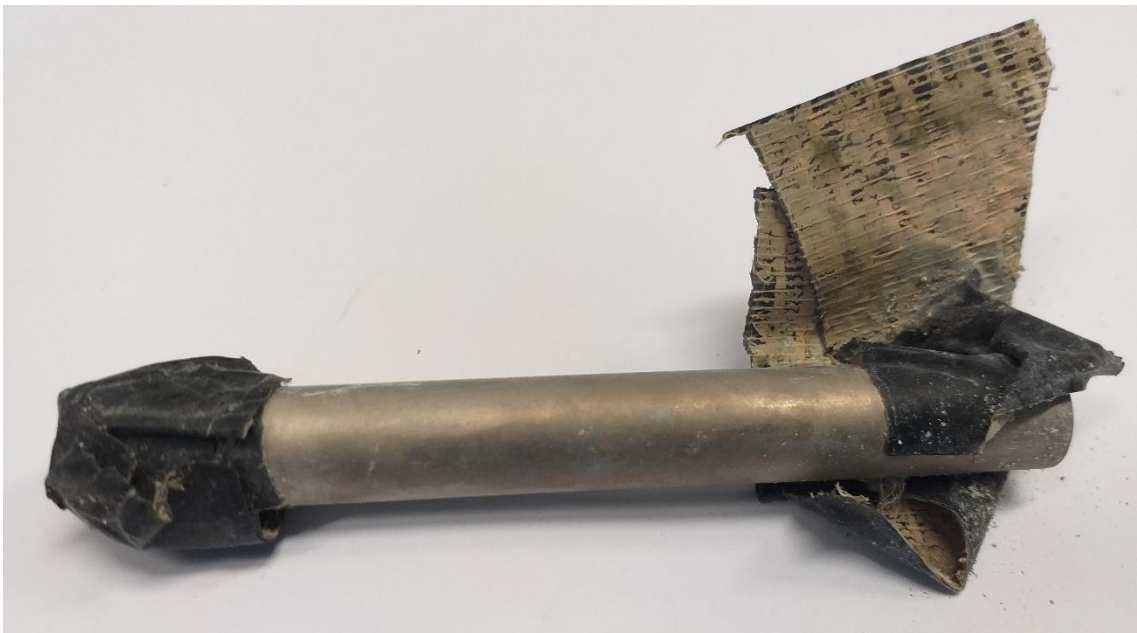
Imagen 51. Muestra 3.1: acero inoxidable A316L, estado recibido. Tiempo de exposición: 365 días.

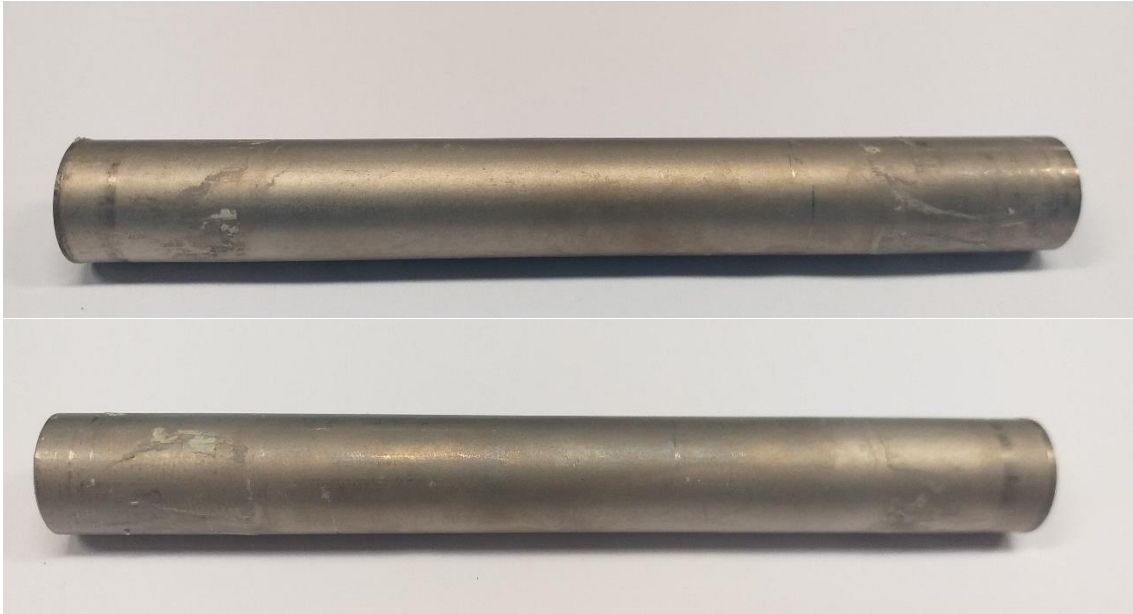
Imágenes 52 y 53. Muestra 3.1 acero inoxidable A316L, estado para medición. Tiempo de exposición: 365 días.

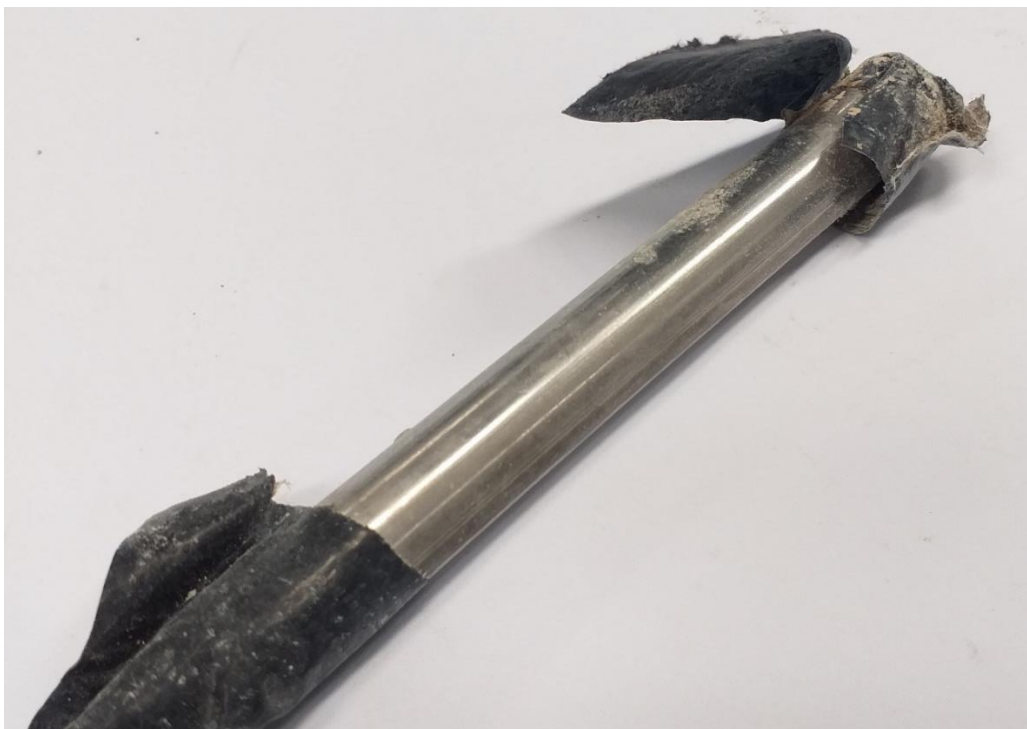
Imagen 55. Muestra 3.2 titanio, estado recibido. Tiempo de exposición: 331 días.

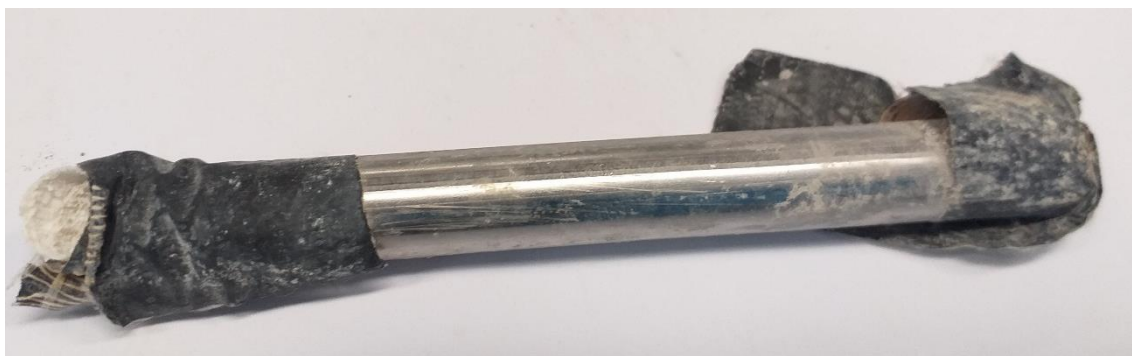
Imagen 56. Muestra 3.2 titanio, estado recibido. Tiempo de exposición: 331 días.

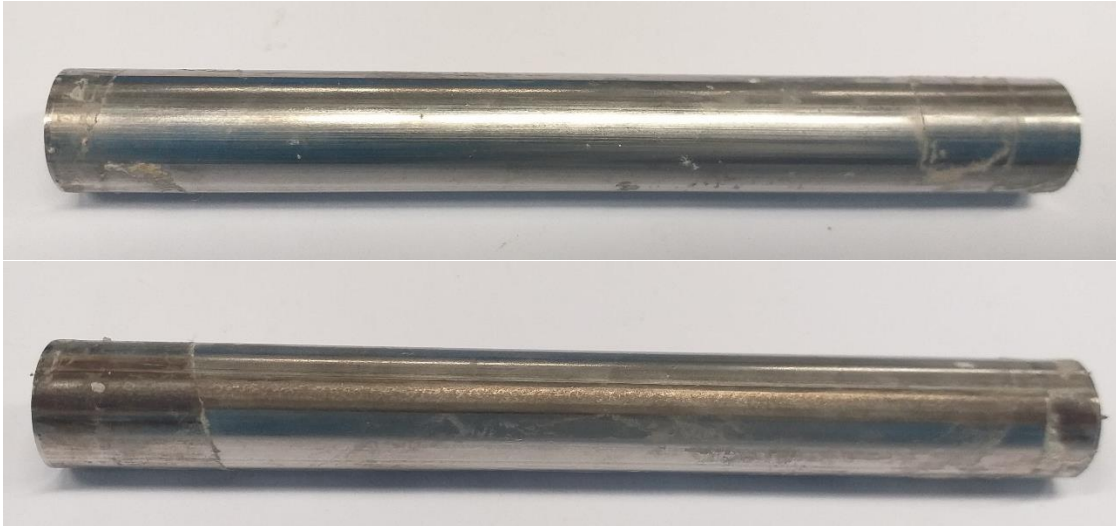
Imágenes 57 y 58. Muestra 3.2 titanio, estado para medición. Tiempo de exposición: 331 días.

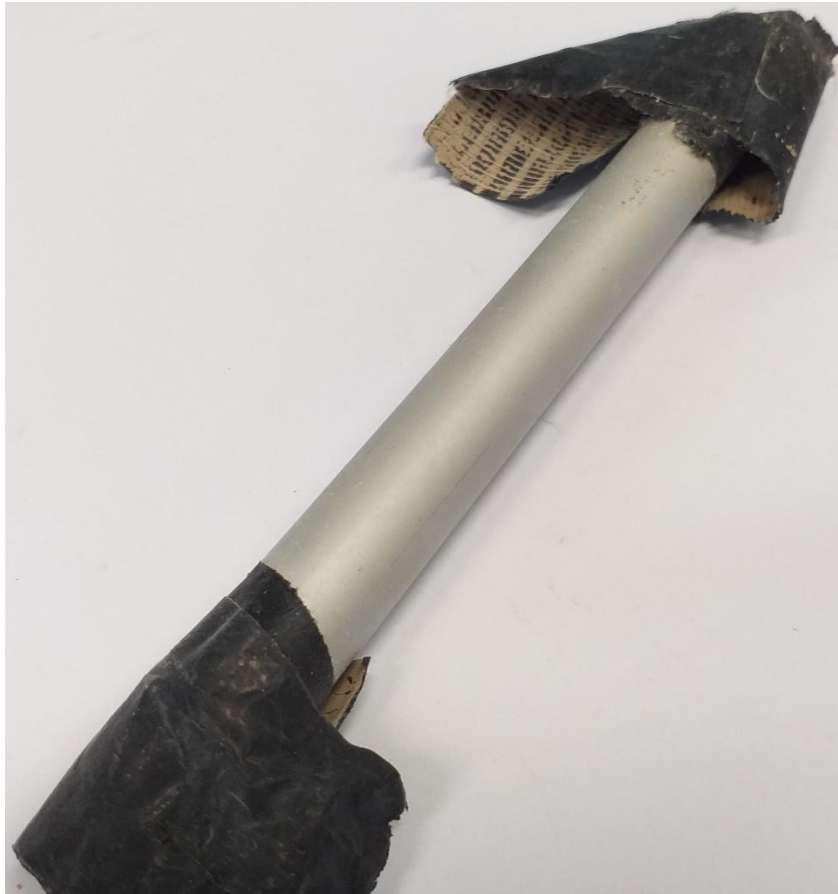
Imagen 59. Muestra 3.3 aluminio anodizado, estado recibido. Tiempo de exposición: 365 días.

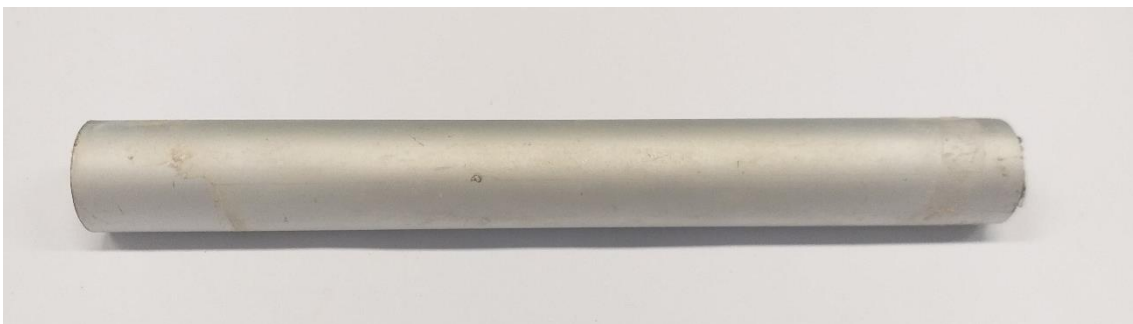
Imagen 60. Muestra 3.3 aluminio anodizado, estado para medición. Tiempo de exposición: 365 días.
